## Evaluación del entorno de urgencias hospitalarias: un estudio a la luz de la metodología ergonómica para el entorno construido (MEAC)

Ante la necesidad de adaptar los espacios a los usuarios y tareas, este estudio tiene como objetivo realizar una evaluación ergonómica de la unidad de urgencias y urgencias de adultos de un Hospital Universitario (HU) de la ciudad de Florianópolis (SC), mediante la aplicación de la Metodología Ergonómica para el Entorno Construido (MEAC) (VILLAROUCO, 2009).

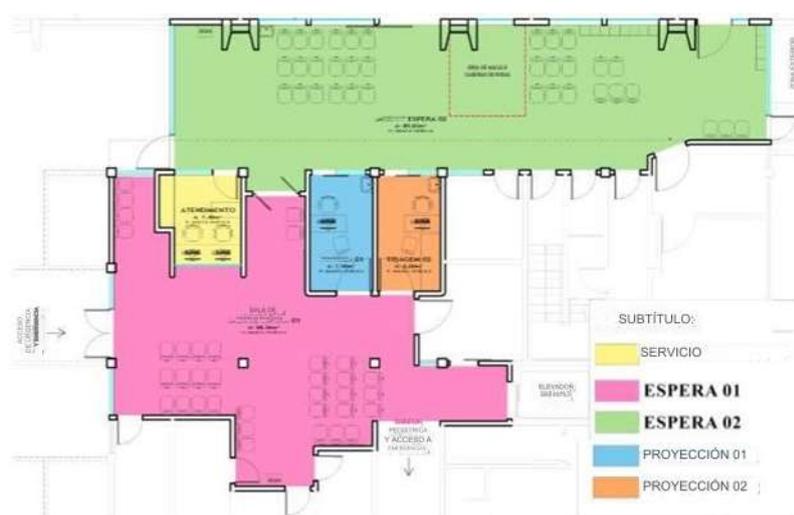
**Figura 1** - Plano de planta del área de estudio.

Se llevó a cabo un relevamiento *in situ* para conocer la configuración del espacio. Las áreas coloreadas de la Figura 1 se refieren a los ambientes evaluados en el presente estudio. La unidad consta de otros entornos, que no se considerarán.

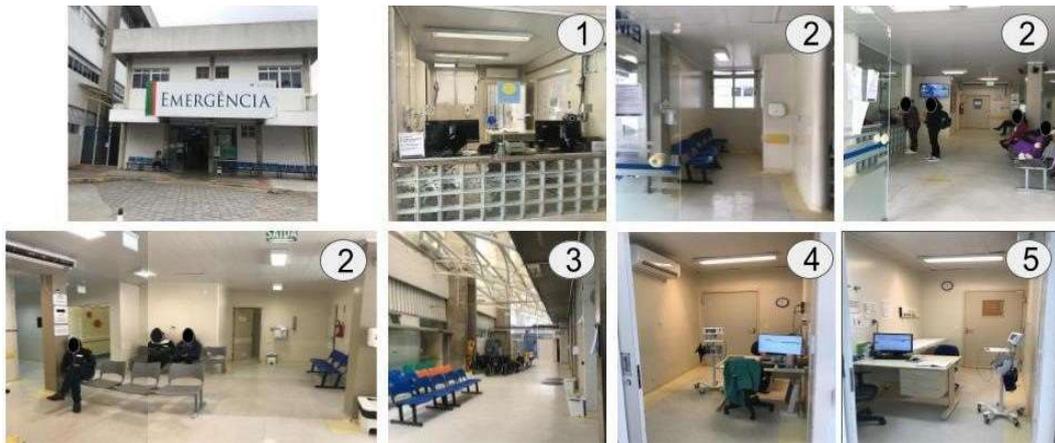
**Figura 2** - Fotos de los entornos de estudio.

El área de urgencias se divide en recepción y atención, sala de espera 1 y 2 y triaje 1 y 2, tal y como se muestra en el Gráfico 1 y la Figura 2. La sala de cuidados también recibe la sala de emergencia pediátrica, que no fue explorada en el presente estudio.

Los materiales superficiales son similares en los ambientes estudiados. El piso es de vinilo en manta gris claro para tráfico pesado. Las paredes están pintadas en su mayoría con pintura acrílica semibrillante en color beige, y en Espera 2 las paredes se encuentran en hormigón visto y baldosas cerámicas blancas. En Espera 1 es posible encontrar perfiles de bastidor de PVC en color amarillo. Entre la Espera 1 y el Servicio hay una media pared de bloques de vidrio y un panel de vidrio con altavoces para la comunicación. El forro está hecho de láminas de PVC con una superficie exterior blanca lisa. Espera 2 no tiene revestimiento y el techo es de acrílico translúcido con una estructura metálica.

En cuanto al mobiliario, se identificaron sillas larguero de polipropileno en color gris, negro, azul marino, verde y naranja; sillas de ruedas de nylon negro; Luminarias superpuestas cuadradas y rectangulares con lámparas LED que varían entre colores neutros y fríos. Los ambientes de Asistencia, Espera 1 y ambos ambientes de triaje tienen aire acondicionado con aire acondicionado dividido. De acuerdo con la ABNT NBR 9050:2020, existe desacuerdo con algunos de los criterios establecidos. Hay ausencia de advertencia táctil y piso direccional, el mostrador de servicio no tiene un área bajada para personas de baja estatura o usuarios de sillas de ruedas, y no hay señalización de servicio audible. Los puntos positivos son una zona de espera dedicada a usuarios de sillas de ruedas y personas obesas, puertas con anchura suficiente, puertas automáticas o puertas con peso adecuado para la manipulación de personas con paresia. La señalización y las vías de evacuación son coherentes con lo esperado y hay extintores bien distribuidos.

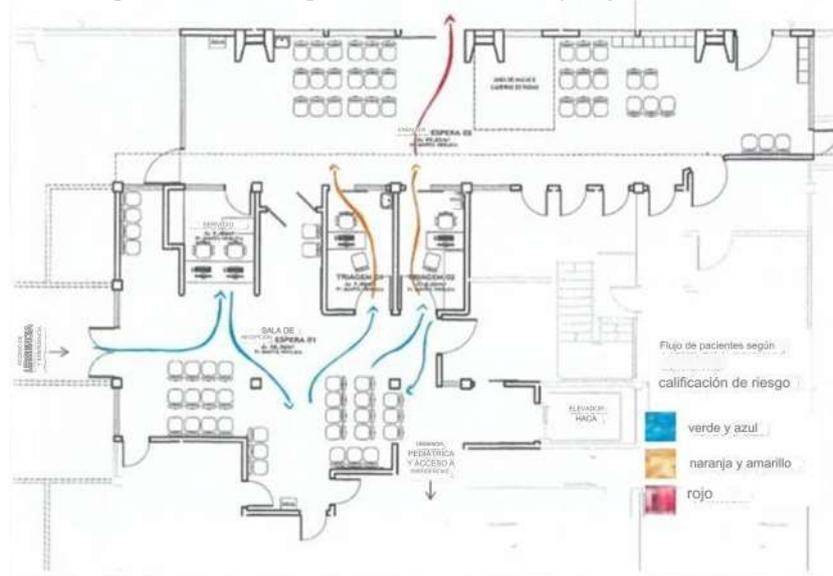
**Figura 2 - Plano de planta con distribución y flujos de servicio**

En el espacio físico se ubican: el acceso de pacientes y acompañantes, recepción y servicio; una sala de espera 1 que da acceso a los consultorios de urgencias pediátricas; a otra sala de espera 2 y a dos salas de proyección. Además del acceso por ascensor.

Los pacientes y acompañantes llegan para ser atendidos en la recepción/servicio, después del registro esperan en la sala de espera 1 hasta el servicio de cribado. En el triaje, reciben la clasificación de riesgo siguiendo el Protocolo de Manchester. Si es verde y azul, están esperando atención médica en la habitación de esperan 1 y si es

naranja o amarillo, pasan a la sala de espera 2, ya que tienen atención prioritaria, para ser atendidos por los médicos. El acceso desde la clasificación roja pasa a la atención inmediata. El acceso de pacientes de emergencia, aquellos considerados rojos por el protocolo de clasificación de riesgo, traídos en ambulancia por el SAMU o el Cuerpo de Bomberos tiene acceso secundario a la emergencia.

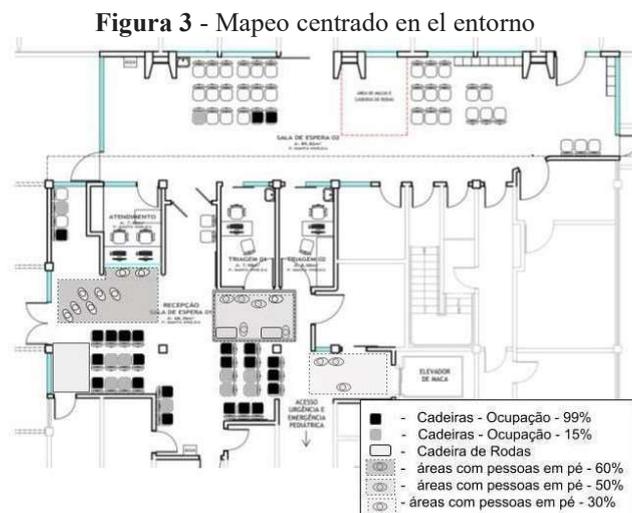
En los periodos en que se realizaron las observaciones, se encontró que algunas sillas permanecieron vacías casi en el 100% de las observaciones. Estas sillas estaban entre dos filas y había poco espacio para la circulación entre ellas. Junto a una de las filas había un pilar que dificultaba el acceso, como se muestra en la Figura 3.

En diferentes horarios, las personas llegaban en sillas de ruedas y los acompañantes y empleados las colocaban en el pasillo, dificultando la circulación en el espacio. En la sala de espera 2, solo 3 personas estuvieron esperando ser atendidas durante todo el período de observación, el viernes. El lunes, el número aumentó a 5 personas. El tamaño de las esperas no se corresponde con el número de pacientes.

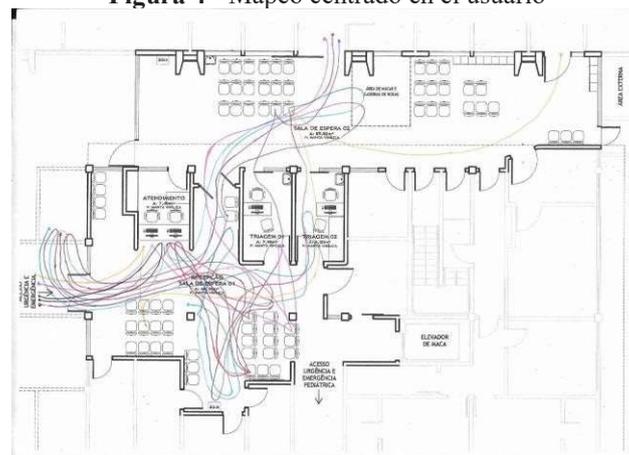
**Figura 4 - Mapeo centrado en el usuario**

Las observaciones para el mapeo conductual centrado en la persona: en 2 horas de observación, aproximadamente 47 personas entraron y salieron del edificio, solo cuatro de ellas tenían su comportamiento registrado y las demás no pudieron ser seguidas en el período. Seis pacientes, seleccionados al azar, desde el momento en que ingresaron al edificio, observaron y registraron sus comportamientos. Las rutas que tomaron fueron registradas. El tiempo promedio de espera (desde la llegada del paciente a la unidad hasta el inicio de la consulta) fue de 1 hora. En la Figura 4 se muestran las rutas utilizadas por los pacientes.

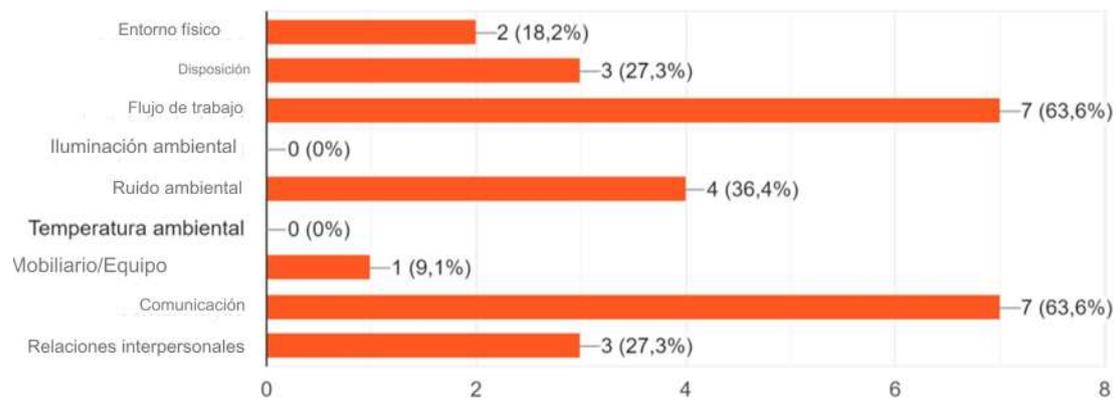
**Figura 5 - Factores que más causan insatisfacción en el ambiente laboral de emergencia.**

Con los cuestionarios se encontró insatisfacción en el clima laboral con algunos factores específicos (Figura 5). Los trabajadores se enfrentan a retos relacionados con la escasez de personal y la falta de organización en la atención, lo que da lugar a flujos de trabajo mal optimizados, lo que provoca retrasos y congestión. También hubo informes de mala comunicación entre los miembros del equipo, lo que dificultó el intercambio de información y la coordinación de actividades. Se señaló que el ruido ambiental era una fuente importante de insatisfacción, que perjudicaba la concentración y la calidad del trabajo realizado.
